DIE SEGGAUER RÖMERSTEINWAND

Zeitgemäße Dokumentation in 3D

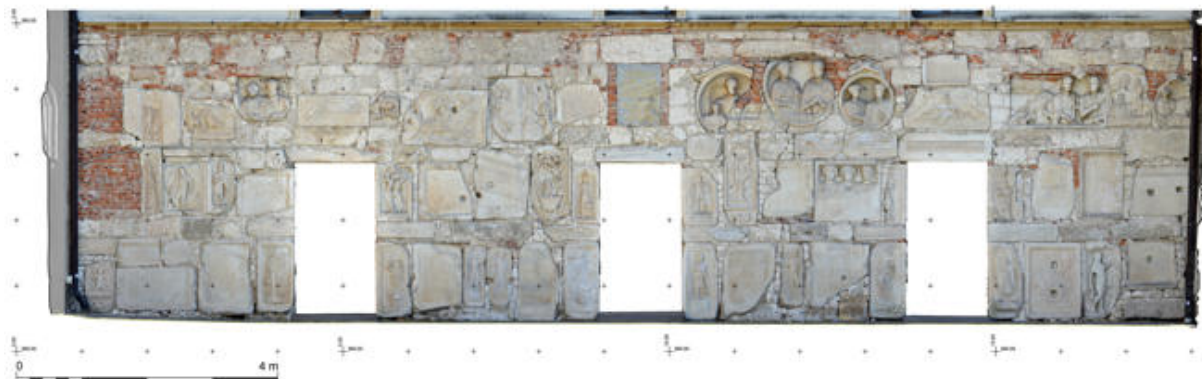
Abb.: Die unverputzte Westseite der Römersteinwand im Schloss Seggau, Orthoansicht auf Basis des Laserscans und des Structure-from-Motion (© P. Bayer, St. Karl)

Auf Basis einer Fusion des Laserscans mit dem Structure-from-Motion wurden orthogonale Ansichten und vertikale Schnitte des Gebäudeteils entsprechend einer modernen Bauaufnahme erstellt. Von allen Römersteinen liegen maßstabgetreue Orthoansichten der sichtbaren Seitenflächen vor.
