REKONSTRUKTION VON MOBILAR IN DEN RÄUMEN 14 UND 19 DER WOHNEINHEIT 4 IM HANGHAUS 2 VON EPHEOS

Zur Rekonstruktion eines Bordes, eines Wandregals und eines Schrankes in den Räumen 14 und 19 der Wohneinheit 4 im Hanghaus 2 in Ephesos wird zuerst der Baubefund vorgestellt [1]. Anhand von Vergleichen wird in weiterer Folge versucht, die entsprechenden Möbel zu rekonstruieren.

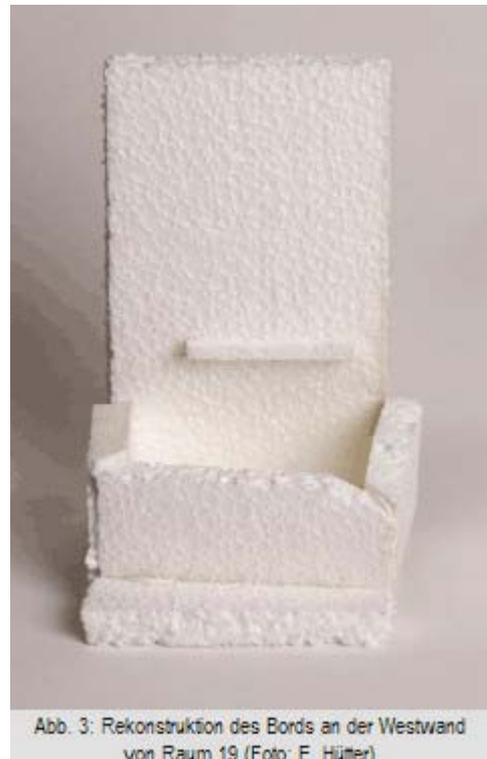
Abb. 3: Rekonstruktion des Bords an der Westwand von Raum 19 (Foto: E. Hütter)

2.1 Rekonstruktion eines Bords an der Westwand [7]

Die oben angeführte 5 cm tiefe Nut an der Westwand über dem Laufbrunnen lässt die Rekonstruktion eines Bordes zu. Sie ist 77,5 cm lang und etwa 2,5 cm hoch [6]. Aus dem Vergleich mit modernen Regalen aus Porzellan, die meist ebenfalls mit 5 cm langen Dübeln an der Wand befestigt und ebenso hoch sind, schlage ich eine Tiefe von 13 cm vor. Um einen Eindruck von deren Aussehen zu bekommen, wird auf zwei Reliefs im Istanbuler Nationalmuseum mit Darstellungen solcher Borde verwiesen [7].

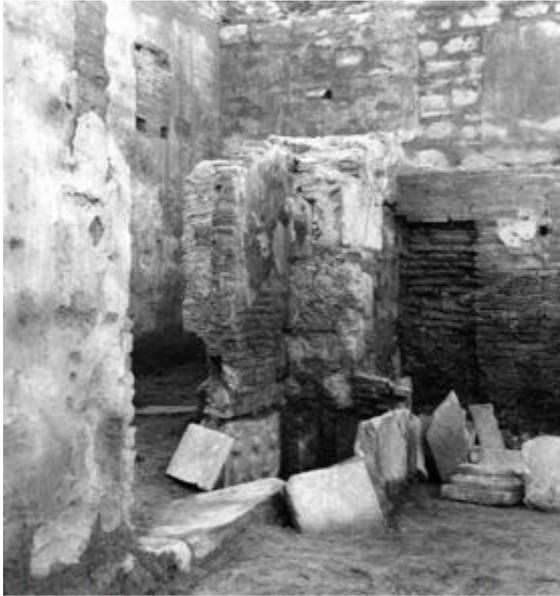
Abb. 4: Detail der Ostwand von Raum 19 (nach H. Thür, Hanghaus 2 in Ephesos. Die Wohninheit 4, FfE VIII 5 [2005] Taf. 34.4)

Die Ostwand ist 5,33 m lang, die erhaltene Höhe beträgt 2,20 m. Vor der Wand befindet sich südlich der Tür zum Vestibül 4 ein Tiefbrunnen. Wegen der Durchgänge zu den im Osten angrenzenden Räumen 4 und 5 ist die Wand zweimal für Türöffnungen durchbrochen. Das

Fundensemble in der Südostecke weist auf einen Wandschrank oder ein Wandregal zwischen Nymphenbrunnen und Südwand hin. Ein weiteres Indiz für ein solches Möbel ist ein auf der Südmauer vor deren Abtragung noch sichtbarer unverfugter östlicher Wandstreifen und Reste einer Ziegelaufmauerung an der Südseite der Brunneneinfassung. Würde man hier einen Schrank rekonstruieren, wäre das unverfugte Mauerstück nicht sichtbar gewesen und die Ziegelaufmauerung könnte als Begrenzung des Möbels interpretiert werden.

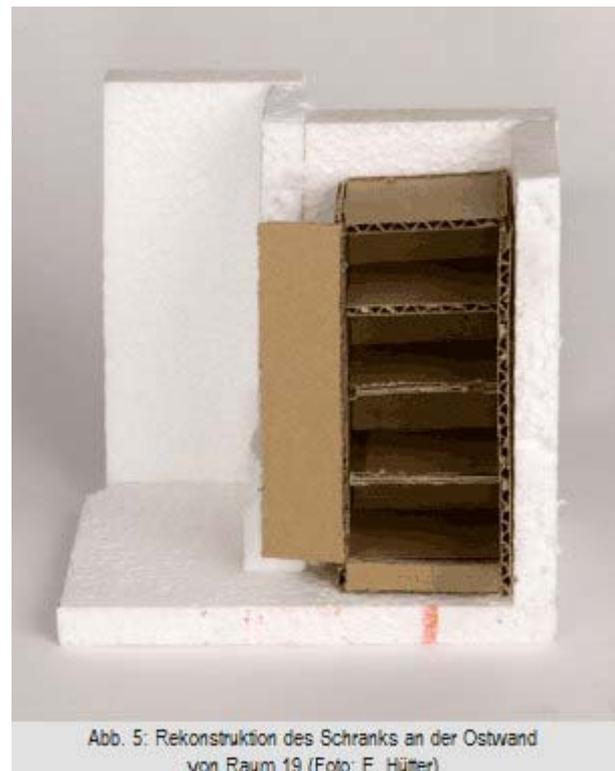
Abb. 5: Rekonstruktion des Schrankes an der Ostwand von Raum 19 (Foto: E. Hütter)

In der Beschreibung des Raumes 19 wurde bereits darauf hingewiesen, dass in der Südostecke möglicherweise ein Schrank stand. Für die Rekonstruktion eines solchen gibt es mehrere Anhaltspunkte: Der Abstand zwischen der südlichen Einfassungsplatte des Tiefbrunnens und der Südmauer beträgt 0,63 m [8]; der unverfugte östliche Wandstreifen dieser Mauer wird nach einer alten Aufnahme [9] und dem Vergleich mit den umliegenden Mauern, deren Maße bekannt sind, auf 0,48 x 1,8 m geschätzt.

Damit wären die Maximalmaße für den Schrank vorgegeben. Die Südmauer steht in einem Winkel von 88 Grad zur Ostmauer [10], der Schrank wird jedoch rechtwinklig rekonstruiert. Die unverfugten Wandstreifen an der Südmauer könnten ein weiteres Indiz für einen Schrank sein, da diese Stelle sonst sichtbar und störend gewesen wäre. Bei Mols sind einige Beispiele für Schränke aus Herculaneum zu finden [11], wobei jener aus dem Haus der Insula V 17 [12] am Besten als Vorbild geeignet scheint. Für den Schrank in Raum 19 sind aufgrund seiner Höhe von 1,80 m aber mehr Regalbretter anzunehmen. Die Abstände zwischen den Regalbrettern des Schrankes in Herculaneum betragen 32 cm, 36 cm und fast 40 cm [13], für die Regalbretter des Schrankes in Raum 19 wird ein Abstand von 35 cm plus Reserve für die Dicke der Bretter vorgeschlagen. Hier hätte man auch das größte in diesem Raum gefundene Gefäß, eine Kanne mit einer Höhe von 20 cm problemlos abstellen können [14].
